Naturraumspezifische Leitbilder
für kleine und mittelgroße
Fließgewässer
in der freien Landschaft

Eine vorläufige Zusammenstellung von
Referenzbach- und Leitbildbeschreibungen
für die Durchführung von Gewässerstruktur-
gütekartierungen in Nordrhein-Westfalen

Landesumweltamt
Nordrhein-Westfalen

Essen 1996

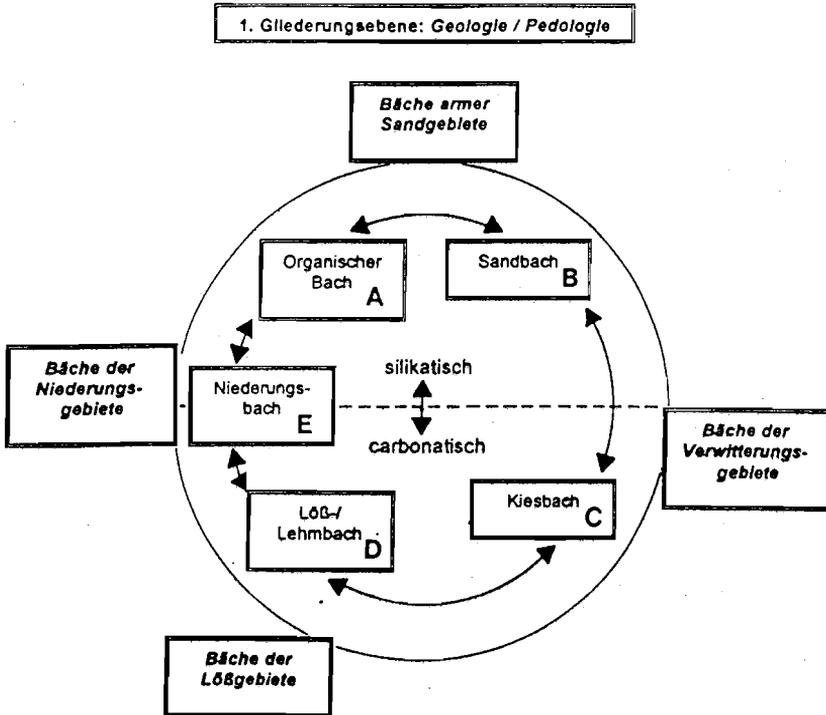
Abb. 1: Pedologisch/geologische Gliederung der Tieflandbäche Nordrhein-Westfalens (nach TIMM, 1995)

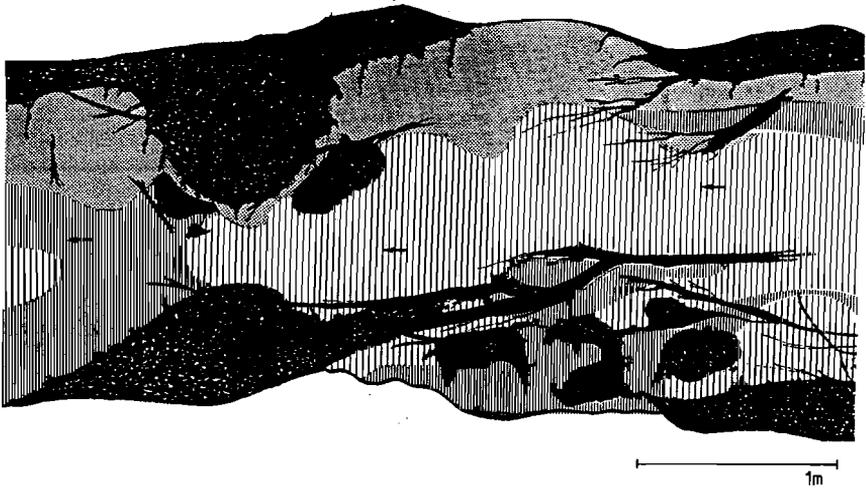
Substratverteilung im Hagenbach, vorherrschend Kies (Legende im Anhang)

Querprofil des Hagenbaches

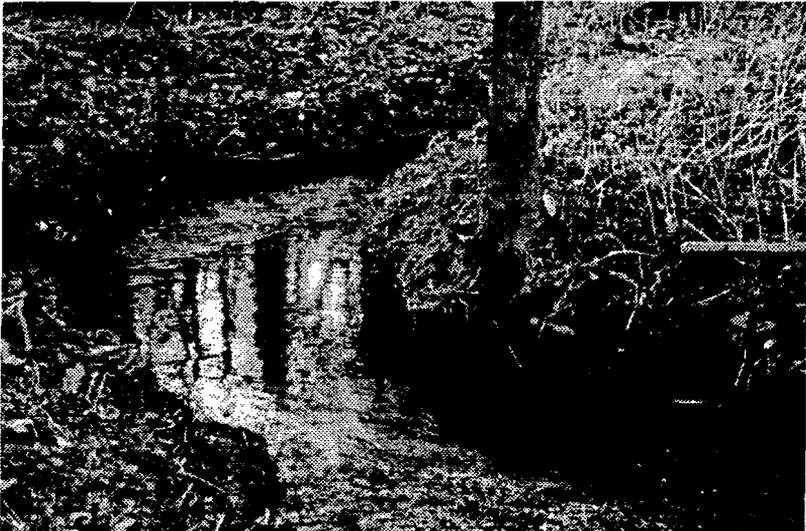
Foto 2: Eingetieftes Profil des Hagenbaches

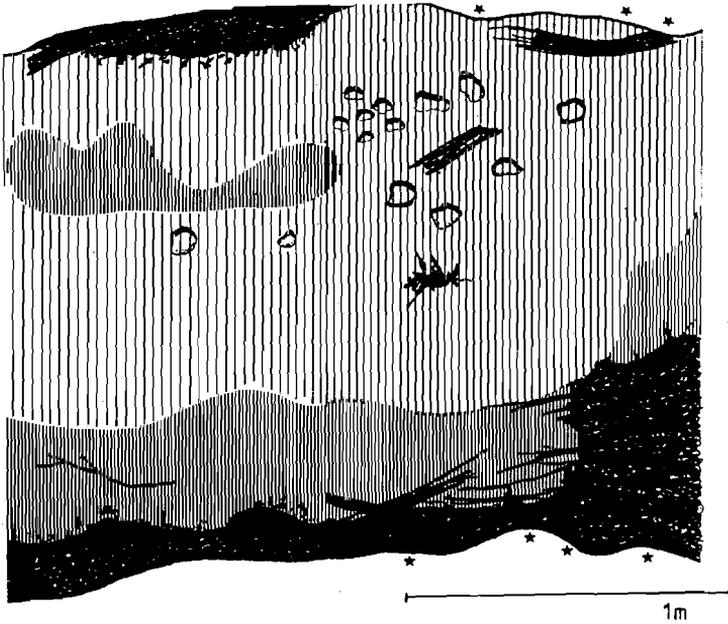
Substratverteilung im Steinbach, vorherrschend Kies (Legende im Anhang)

Querprofil des Steinbaches

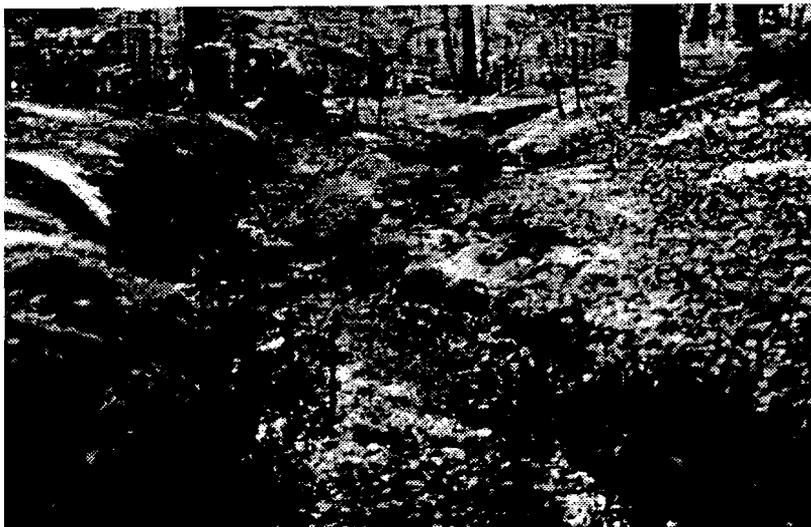
Foto 3: Vielgestaltiges Ufer des Steinbaches

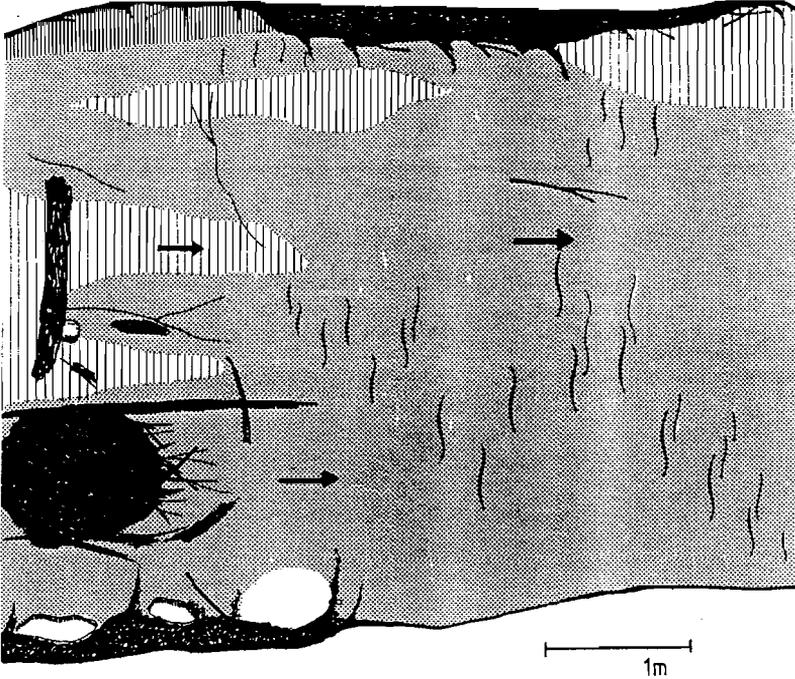
Substratverteilung im Felsbach, vorherrschend Sand und Kies (Legende im Anhang)

Querprofil des Felsbaches

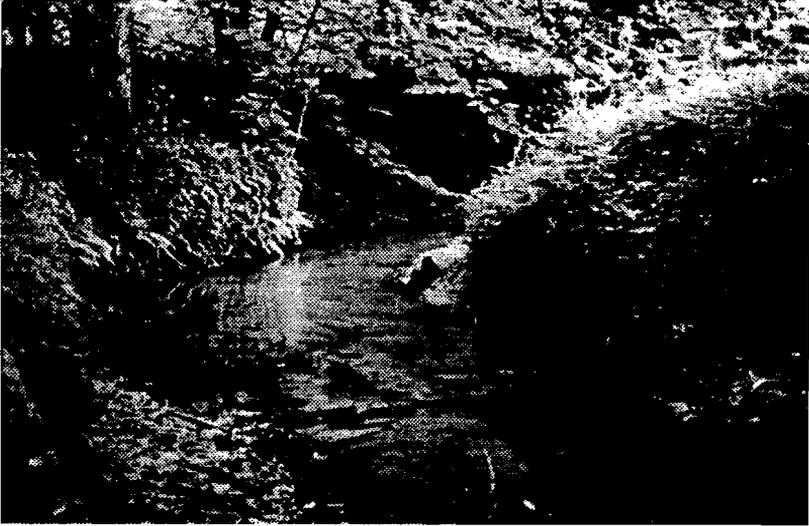
Foto 5: Ausgeprägte Prall- und Gleithänge des Felsbaches

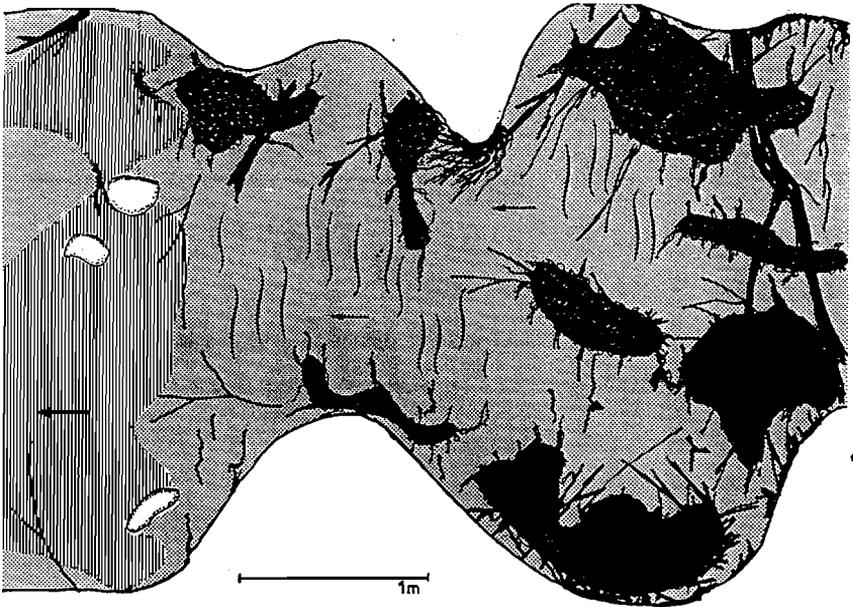
Substratverteilung im Kalter Bach, vorherrschend Sand (Legende im Anhang)

Querprofil des Kalter Baches

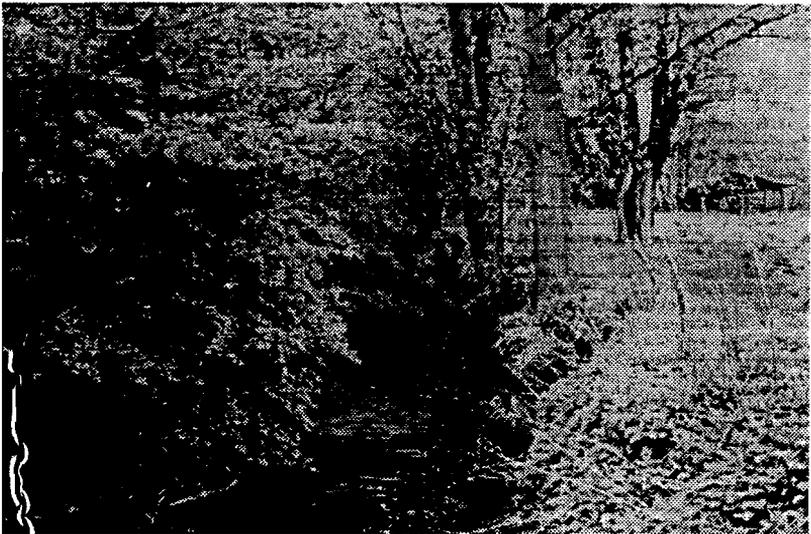
Foto 8: Negativ wirkt die deutliche Eintiefung des Kalter Baches

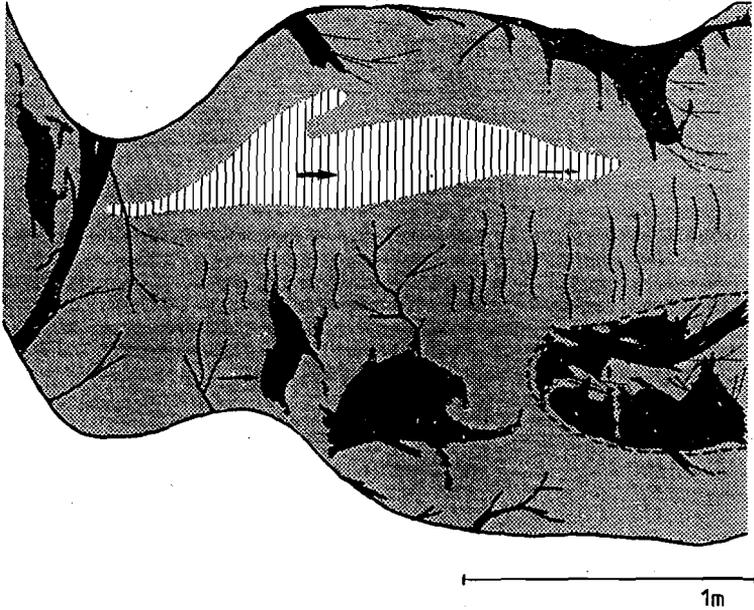
Substratverteilung im Rotbach, vorherrschend Sand, rechts Sandbank (Legende im Anhang)

Querprofil des Rotbaches

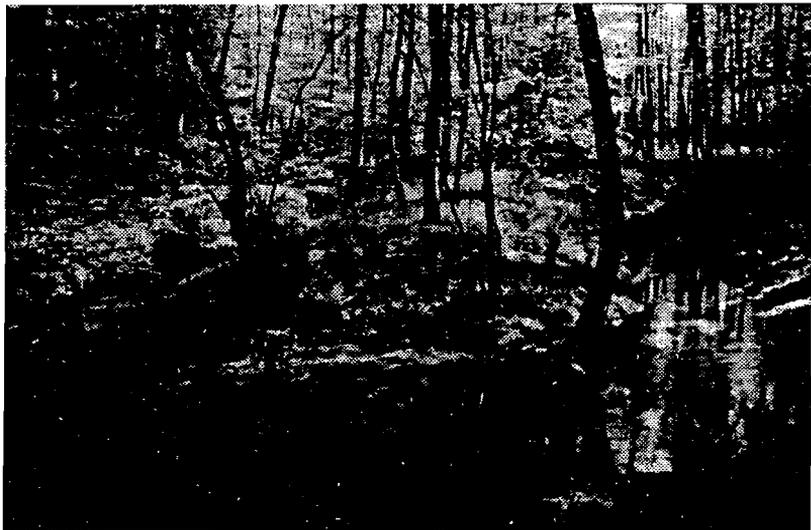
Foto 9: Der Rotbach bildet ausgeprägte Mäander.

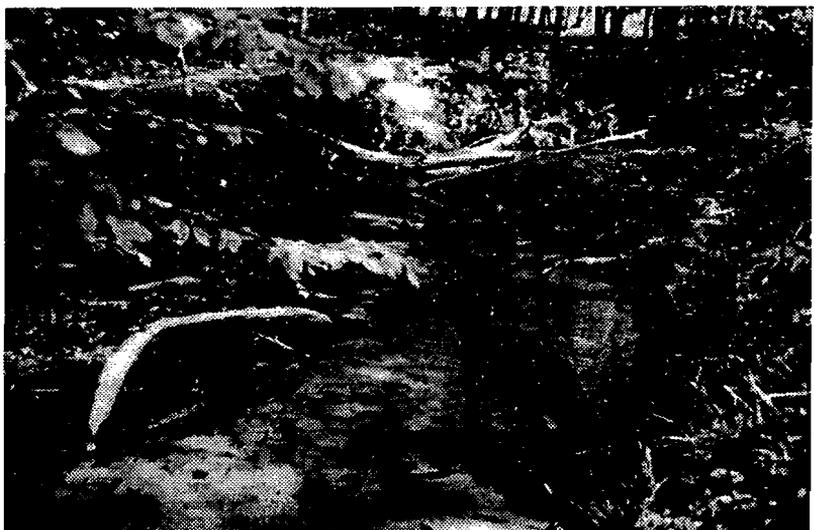
Foto 10: Das Sohlssubstrat des Rotbaches wird durch Totholz angereichert.

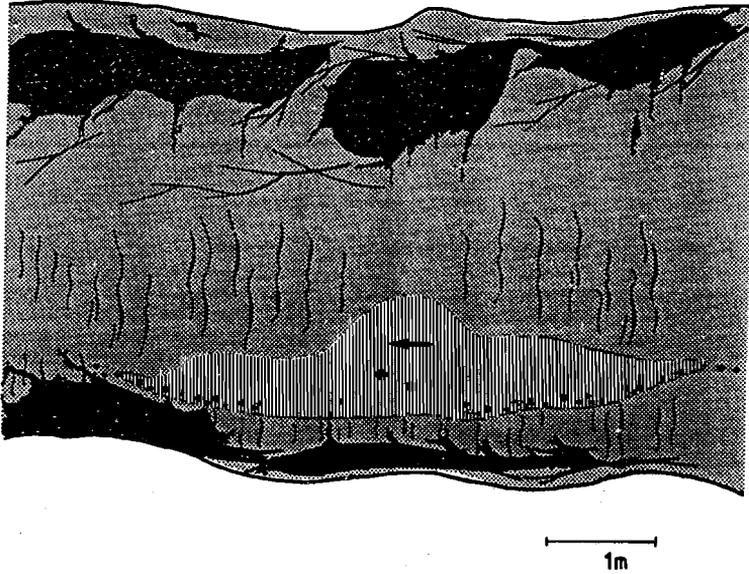
Substratverteilung im Wienbach, vorherrschend Sand, im Stromstrich feinsten Kies (Legende im Anhang)

Querprofil des Wienbaches

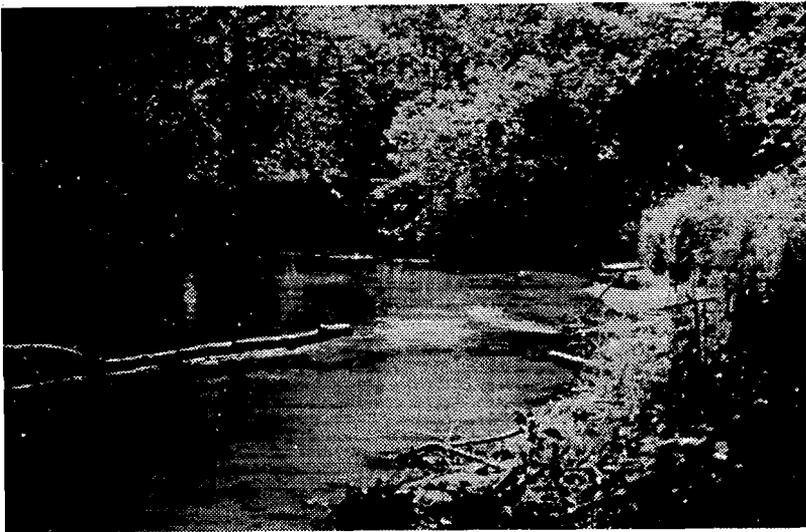
Foto 12: Das sandige Sohlsubstrat wird durch Totholz und organischen Detritus angereichert.

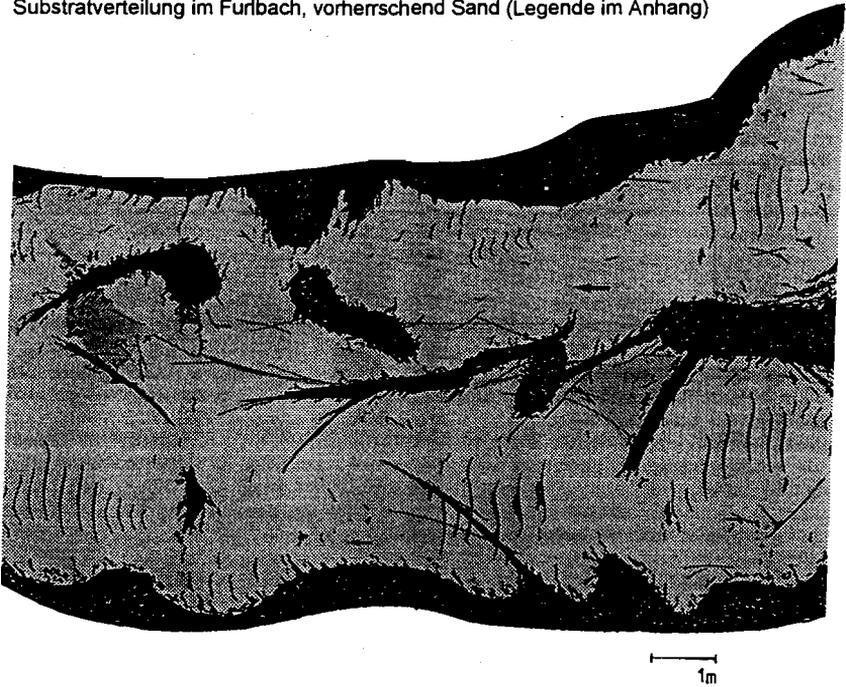
Substratverteilung im Furlbach, vorherrschend Sand (Legende im Anhang)

Querprofil des Furlbaches

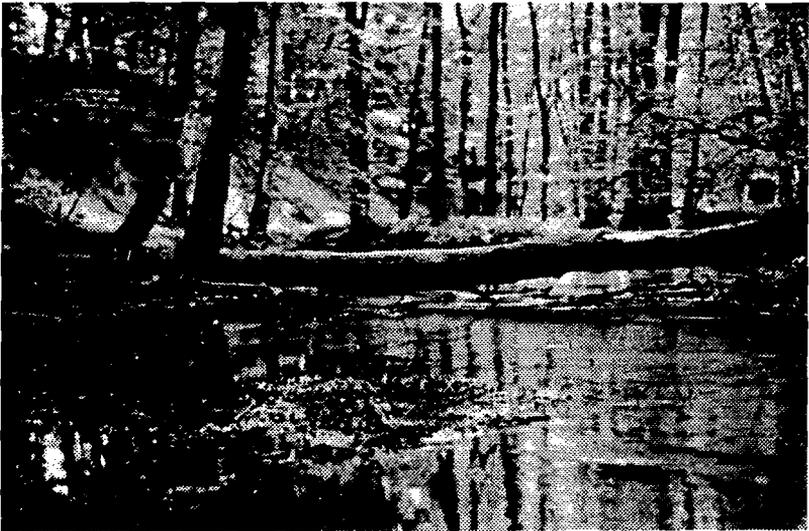
Foto 14: Flaches naturnahes Querprofil des Furbaches

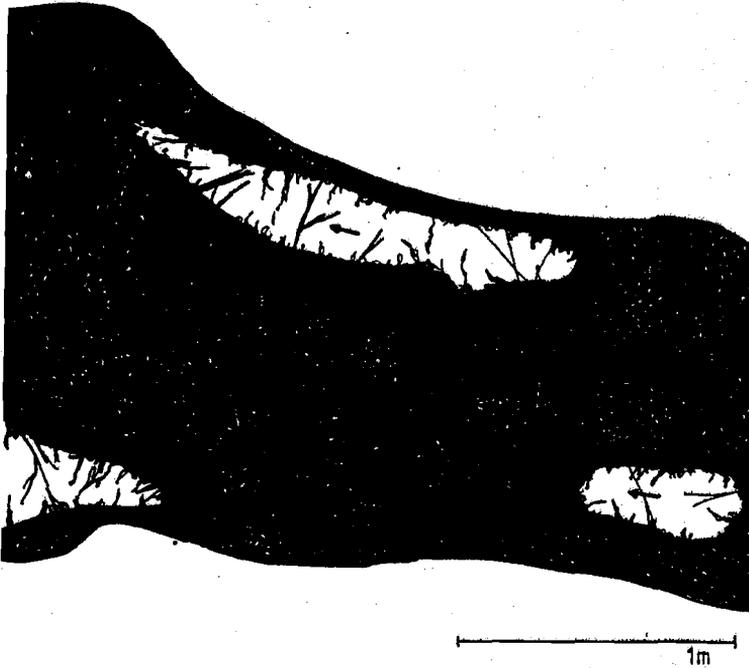
Substratverteilung im Hövenbach, im Sommer trocken und mit Detritus angefüllt, darunter Lehm (Legende im Anhang)

Querprofil des Hövenbaches

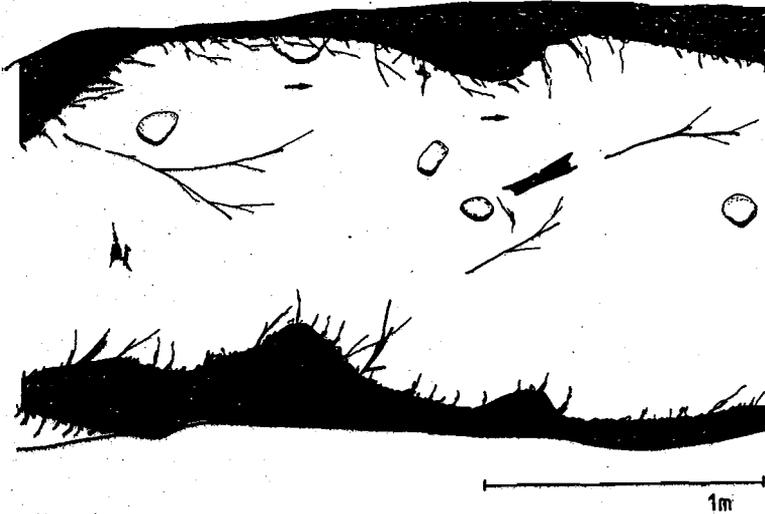
Substratverteilung im Frölicher Bach, vorherrschend Lehm (Legende im Anhang)

Querprofil des Frölicher Baches

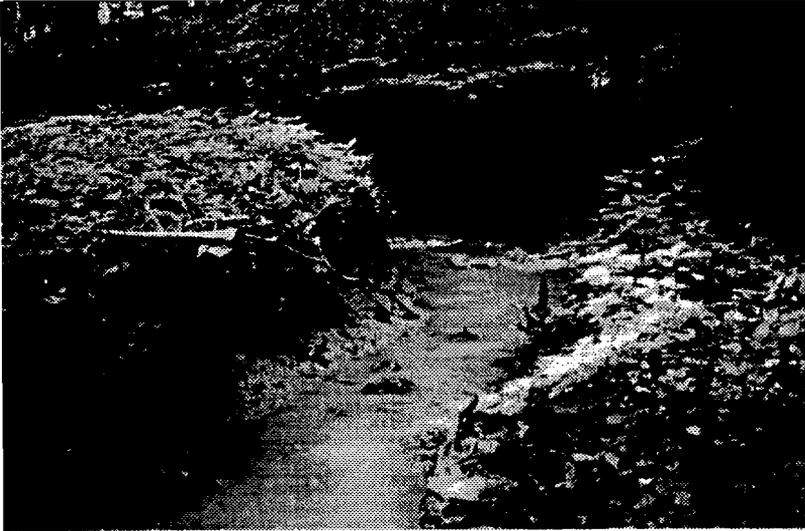
Foto 16: Stellenweise ist der Frölicher Bach sehr stark eingetieft.

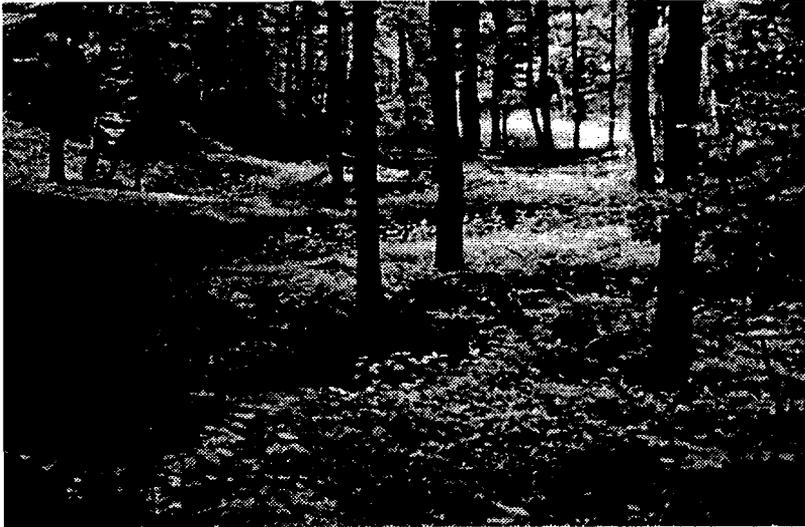
Foto 17: Deutlich ausgeprägter Mäander des Frölicher Baches.

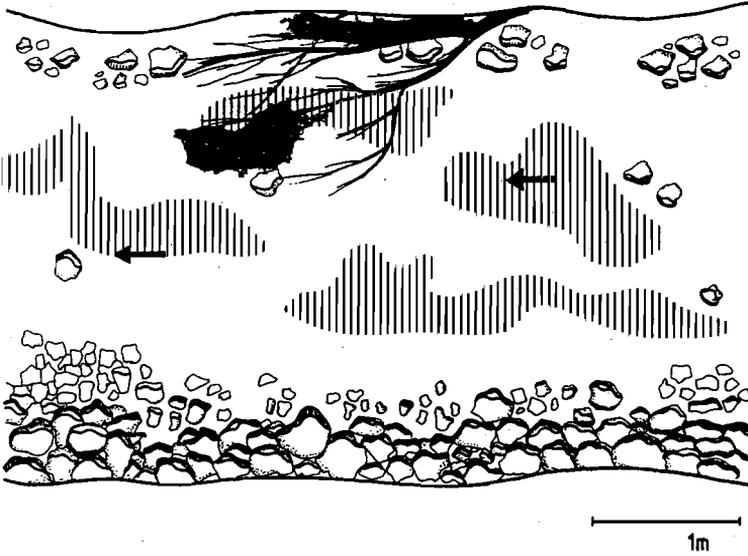
Substratverteilung in der Ahse, vorherrschend Lehm, an den Rändern verbackene Lehmplatten (Legende im Anhang)

Querprofil des Ahse

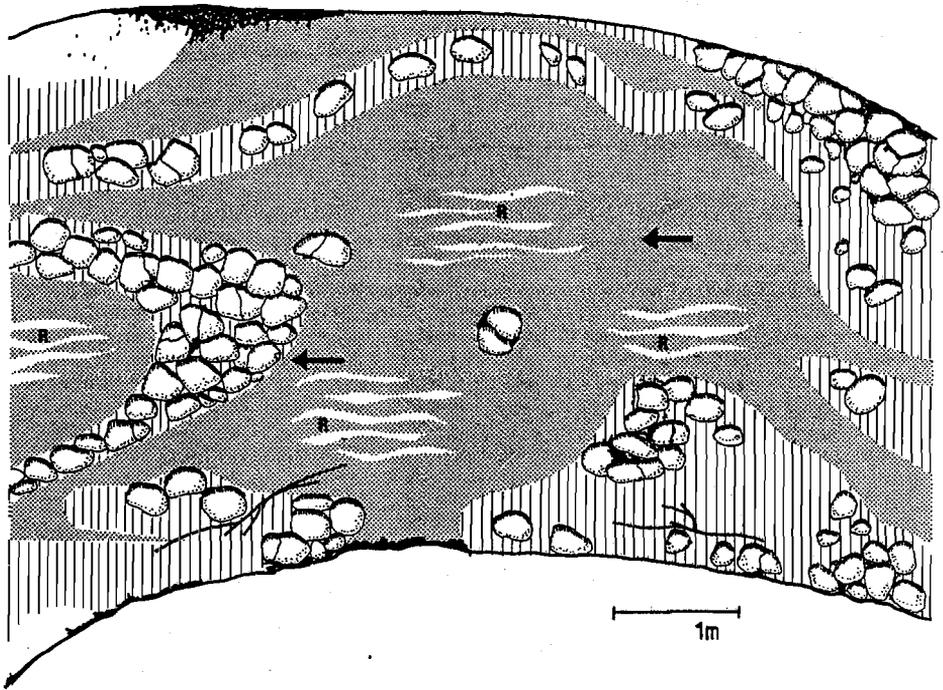
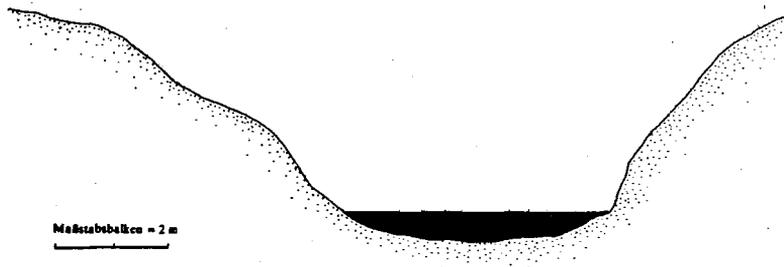
Substratverteilung in der Issel, vorherrschend Sand, Steine (Schlacken) künstlich eingebracht (Legende im Anhang)

Querprofil der Issel

Gefälle: 0,08 %

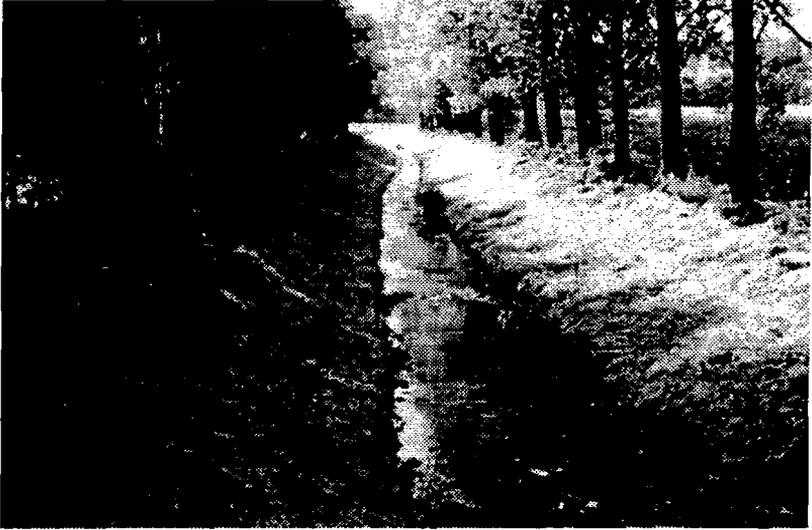
Foto 19: Die Issel - ein typischer anthropogen degradiertes Niederungsbach.

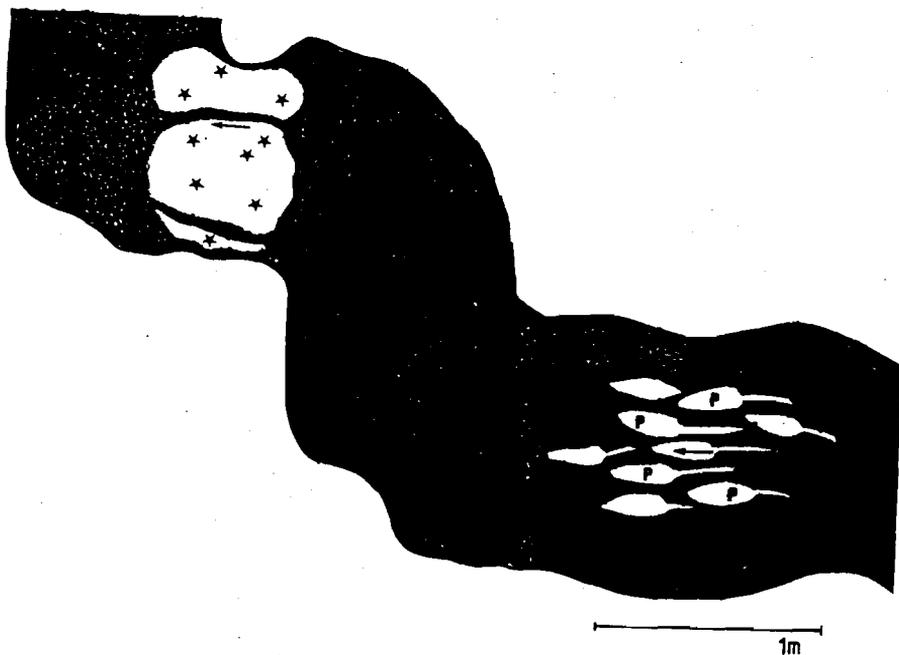
Substratverteilung im Stollbach, organische Bachsohle aus Detritus, Holz und *Sphagnum*, rechts flutendes *Potamogeton polygonifolius*, links Polster von *Scapania undulata* (Legende im Anhang)

Querprofil des Stollbaches

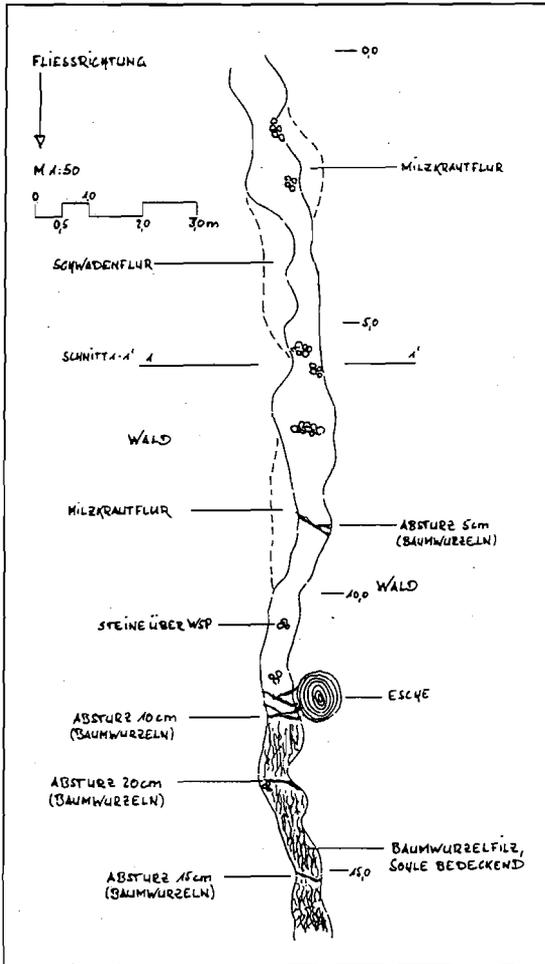
Abb. 15: Aufsicht des Loher Baches

Querbänke sind in direktem Zusammenhang mit den beschriebenen Laufweitungen in Ansätzen und in ausgeprägter Form vorhanden. Entsprechend der geringen Größe des Gewässers und den vielfältigen Strukturelementen wird eine große **Strömungsdiversität** verursacht. Deutlich und flächig ausgeprägt sind drei verschiedene **Strömungsbilder** festzustellen - in überwiegenden Teilstrecken schnell fließend, spiegelglatt in durch größere Steine oder Treibholzansammlungen begrenzte Stillwasserzonen, bis hin zu schiebend an durch natürliche Abstürze gebildeten Kaskaden. Im Verhältnis zur Gewässer-

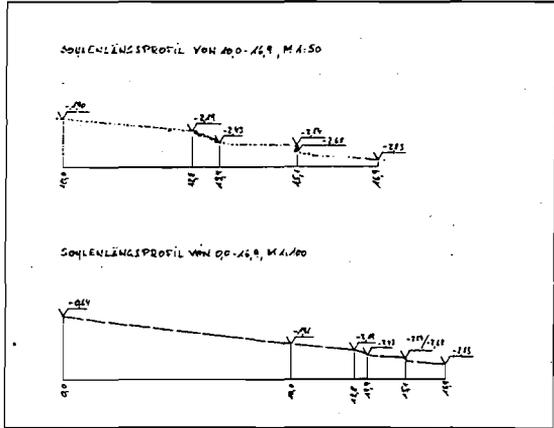
Abb. 16: Längsprofile des Loher Baches

Der **Sohlensubstrattyp** wird durch raue Schotter und Kiese geprägt. Das grobe Substrat ist eingebettet in ein vollständiges Spektrum kleinerer Korngrößen, so daß eine stabile Lagerung gegeben ist. Ein weiteres Indiz für stabile Substratverhältnisse sind die Moosüberzüge größerer Steine. Eine große mineralische **Substratdiversität** wird durch vielfältig vorhandenes organisches Material (Wurzeln, Totholz, Falllaub) angereichert. Zu den häufigsten vorkommenden **besonderen Sohlstrukturen** zählen kleine Kolke (im Tosbereich von natürlichen

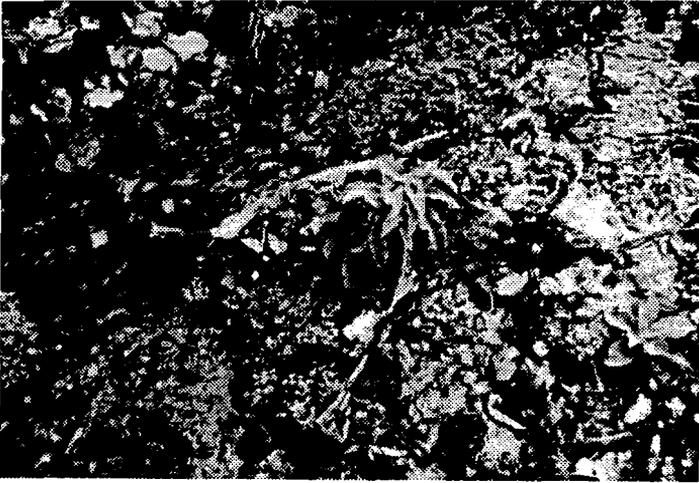
Foto 23: Sohlstruktur des Loher Baches.

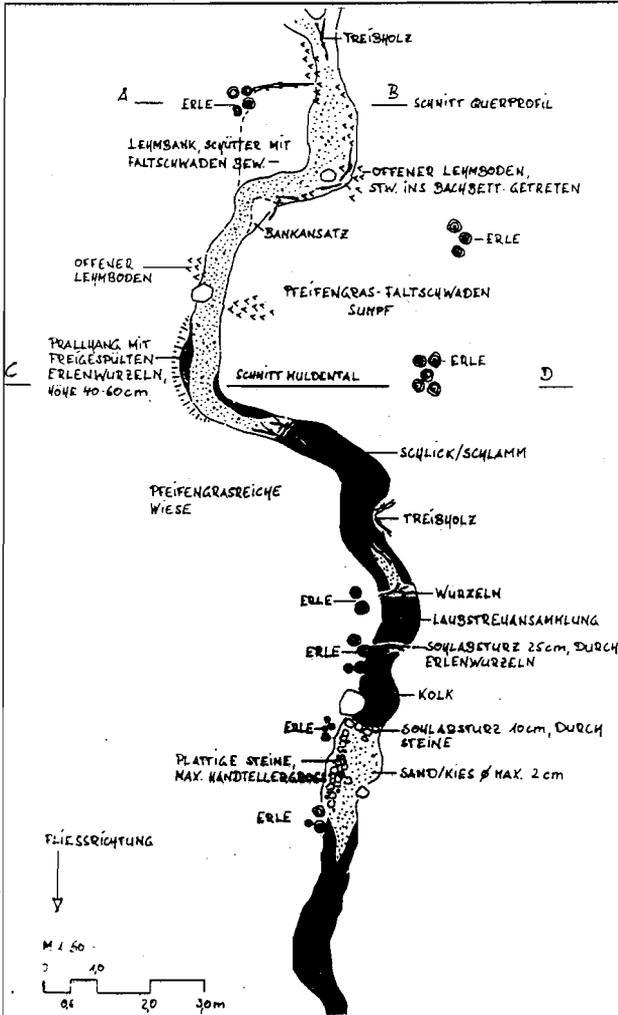
Abb. 17: Aufsicht des Riffelsbaches

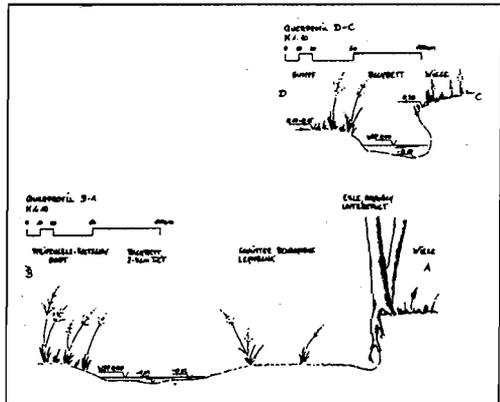
Abb. 18: Querprofile des Riffelsbaches

Der Bach fließt durch ein kastenförmiges Naturprofil, welches stellenweise leicht unterspült ist, jedoch durch den Erlenbewuchs stabilisiert wird. Die **Profiltiefe** schwankt insgesamt zwischen 20 und 30 cm. Sie ist aufgrund des ungünstigen Verhältnisses zwischen Breite zu Tiefe aber als "sehr tief" bis "äußerst tief" einzustufen. Für einen naturnahen Wiesenbach dieser geringen Größe ist dies jedoch typisch. Die Oberböschung ist trittstabil. Allenfalls sind leichte Uferunterspülungen festzustellen, gelegentlich sind Baumwurzeln freigespült.

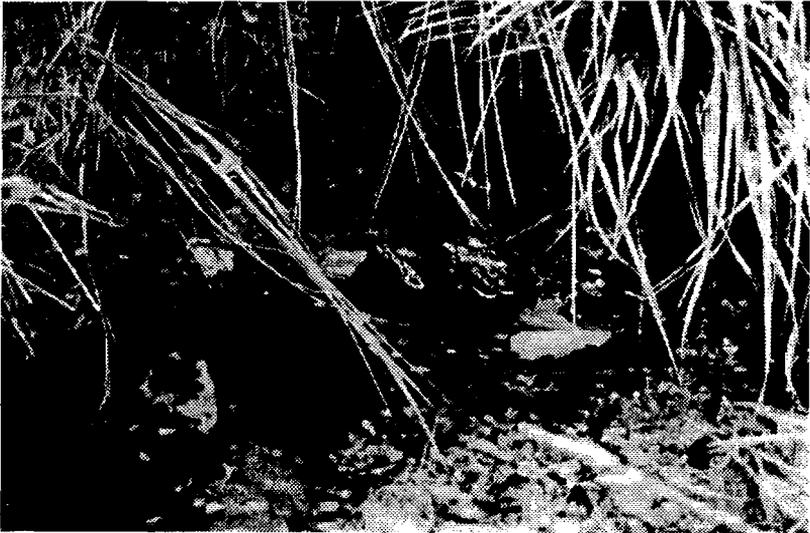
Foto 26: Anstehender Schiefer in der Sohle des Riffelsbaches.

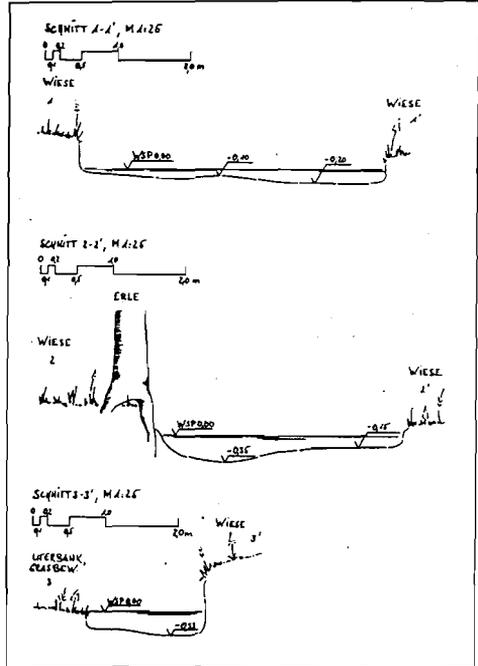
Abb. 22: Querprofile der Elpe

Der Bach fließt durch ein vielgestaltiges **Naturprofil**, welches insbesondere auf der linken Seite stellenweise unterspült ist. Die rechte Seite wird durch den Erlenbewuchs stabilisiert. An einigen Prallufem liegt der Auenlehm frei. Die **Profiltiefe** schwankt zwischen 20 cm bis über 1 m. Für den überwiegenden Teil des Untersuchungsabschnittes ergibt sich ein **Tiefen-Breiten-Verhältnis** von weniger als 1 zu 10. Die Böschungsoberkante ist trittstabil. Allenfalls sind leichte Uferunterspülungen festzustellen, gelegentlich sind Baumwurzeln freigespült. Die **Breitenvarianz** ist "vereinzelt groß". Sie variiert insbesondere durch das Einwachsen von Erlenstöcken bzw. die Ausbildung von Baumbuchten. Die **Obere Breite** schwankt überwiegend zwischen 3 und 5 m. Gleiches gilt für die **Sohlbreite**. Die **Mittelwassertiefe** schwankt von wenigen cm im Bereich von Längs- oder Querbänken bis hin zu 80 cm in Tiefrinnen oder Baumhinterspülungen.

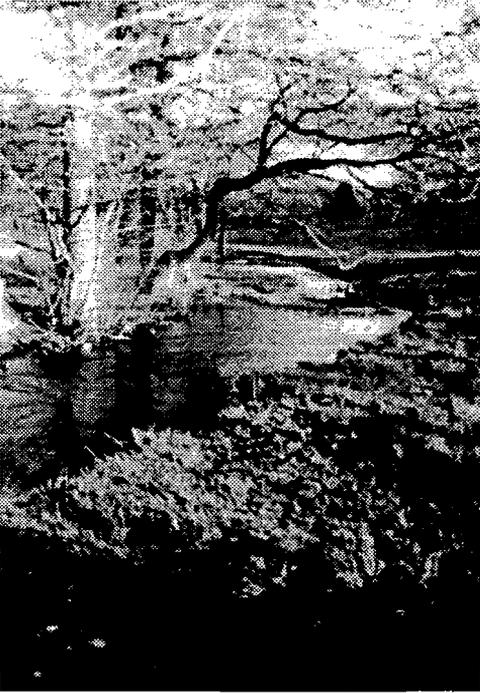
Foto 29: Naturnah ausgeprägtes Profil der Elpe trotz des degradierten Uferbereiches.

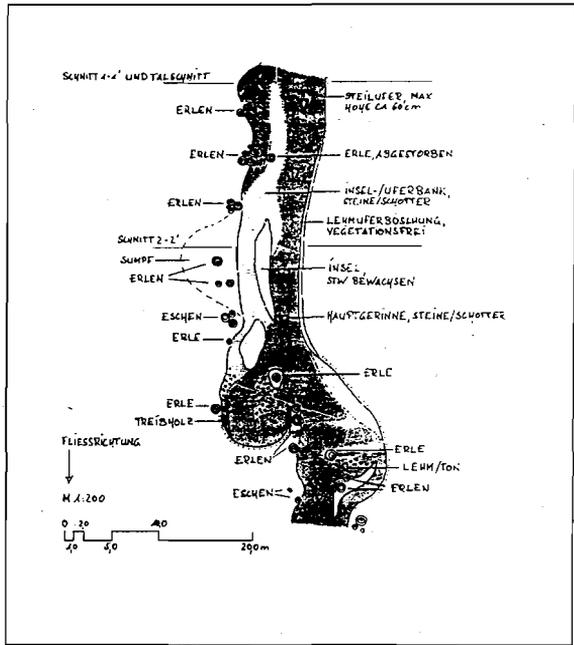
Abb. 25: Aufsicht des Felderbaches

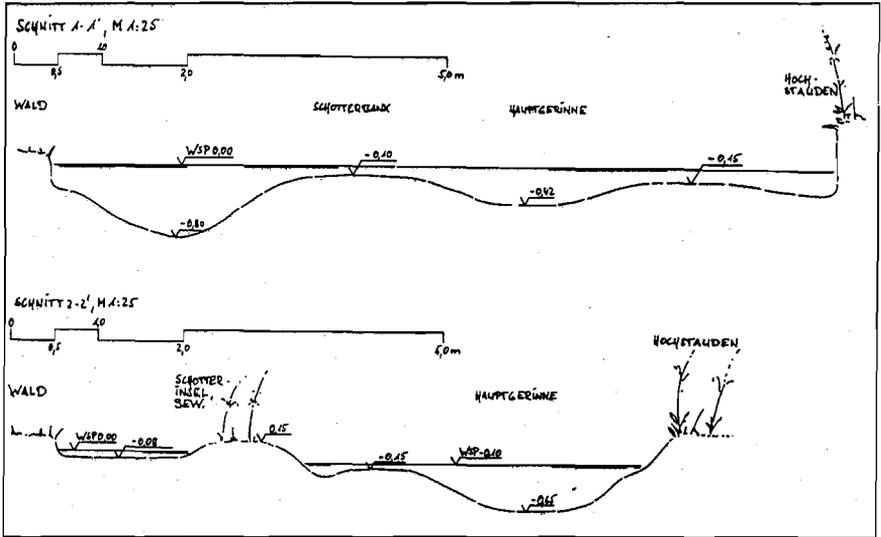
Abb. 26: Querprofile des Felderbaches

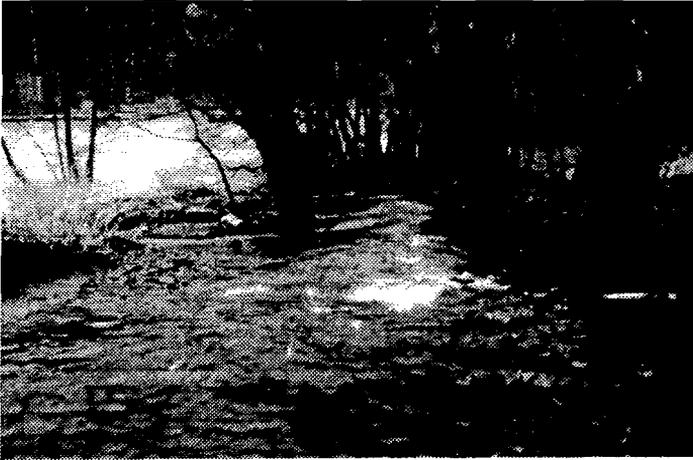
Foto 32: Vielfältige Strukturelemente erzeugen eine hohe Strömungsdiversität.

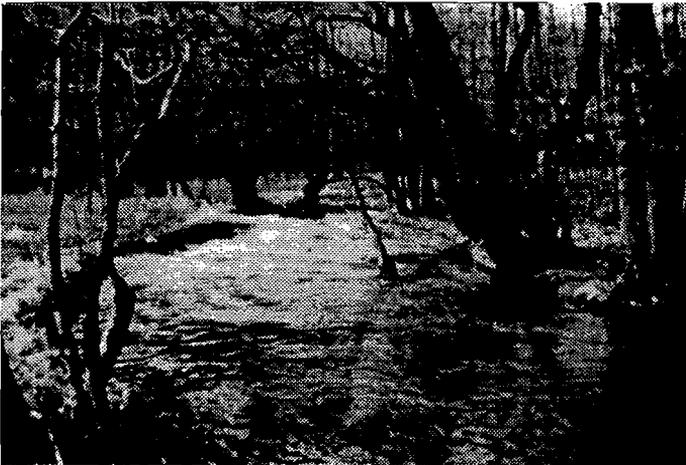
Foto 33: Das flache Naturprofil wird durch den Uferbewuchs gesichert.
