Hinweise zur Sanierungsentscheidung für Herdsanierungsmaßnahmen bei Altlasten im Hinblick auf den Grundwasserpfad

Erkenntnisse und Empfehlungen aus einer
Recherche durchgeführter Herdsanierungsmaßnahmen

LANUV-Arbeitsblatt 10

Landesamt für Natur, Umwelt und Verbraucherschutz Nordrhein-Westfalen

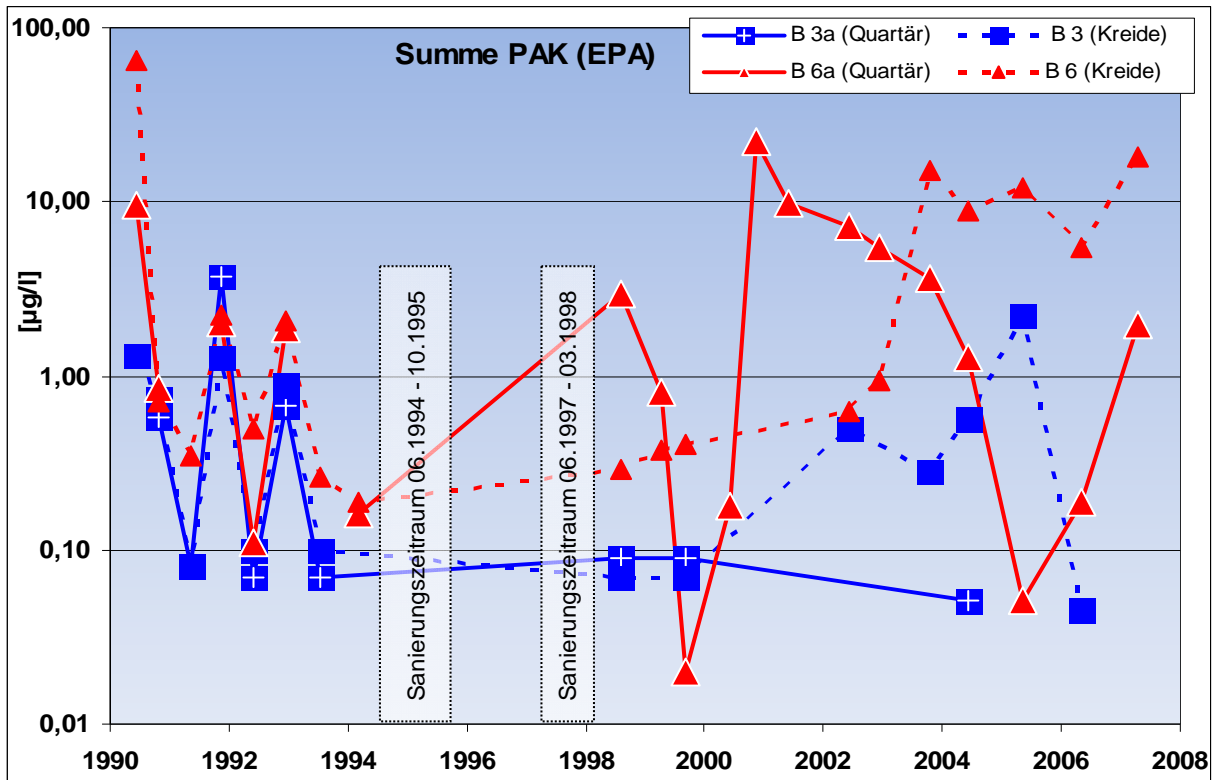
Abb. 3.1: Entwicklung der Σ PAK (EPA)-Konzentrationen im Fallbeispiel 1 in durchgehend erhaltenen Grundwassermessstellen

Die Auswirkungen der Sanierung auf die Grundwassersituation sind uneinheitlich (s. Abb. 3.1 und 3.2). Abbildung 3.3 zeigt einen Lageplan mit Eintragung der Grundwassermessstellen im Quartär.

In den Messstellen außerhalb der Bodenaustauschbereiche ist nur teilweise eine eindeutige Abnahme der Schadstoffkonzentrationen zu erkennen. In Abbildung 3.1 sind exemplarisch für den Parameter Σ PAK nach EPA die Konzentrationen in je zwei ausgewählten Messstellenpaaren (Verfilterung im Quartär bzw. in der Kreide) dargestellt. Die Konzentrationsniveaus vor und nach der Sanierung sind annähernd gleich. Die Sanierung wirkt sich also im Randbereich der ehemaligen Hauptbelastungszonen kaum aus. Vermutlich ist die noch messbare Belastung auf die Bildung von Sekundärquellen durch Adsorption gelöster Schadstoffe an die Bodenmatrix im Fahnenbereich zurückzuführen, aus denen noch über lange Zeit in geringer Konzentration Schadstoffe freigesetzt werden.

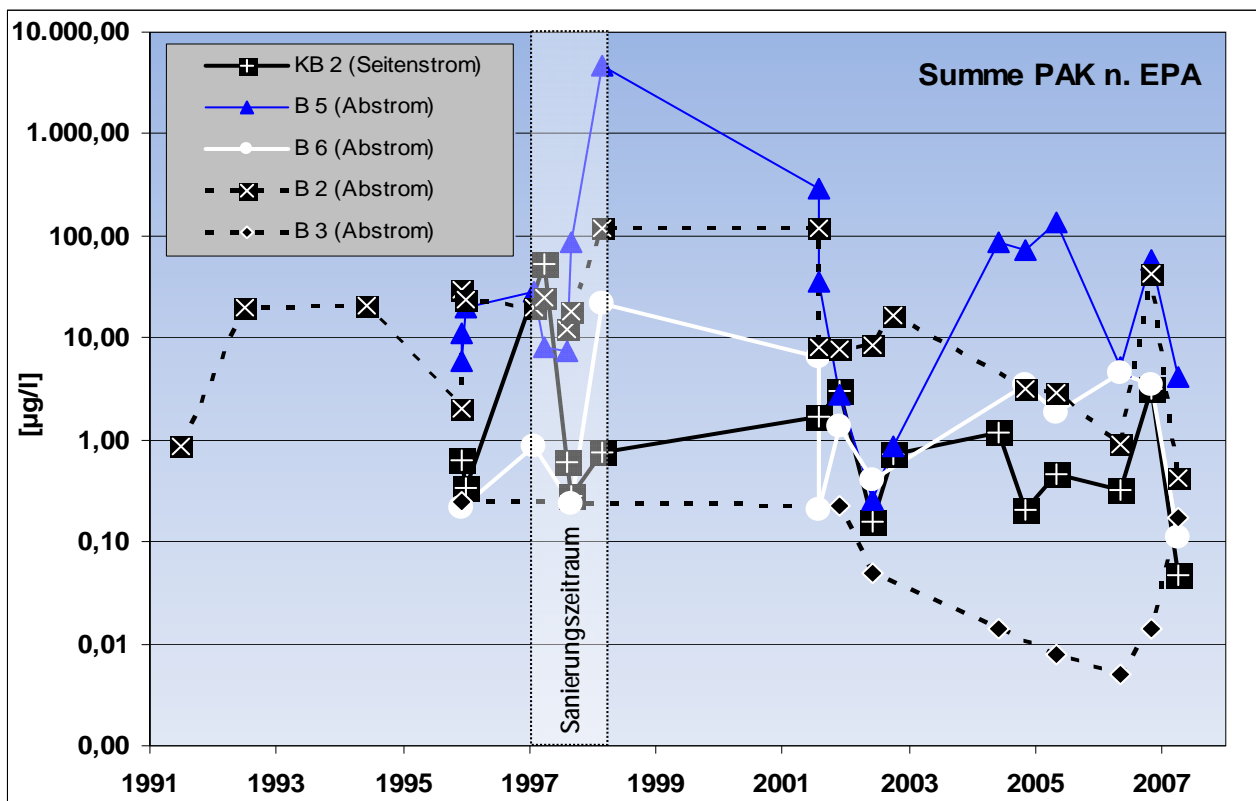
Abb. 3.4: Entwicklung der Σ PAK(EPA)-Konzentrationen im Fallbeispiel 2

In Abbildung 3.4 sind exemplarisch die PAK-Konzentrationen über die Zeit aufgetragen. Abbildung 3.5 zeigt einen Lageplan mit Darstellung des Sanierungsbereiches und Lage der Grundwassermessstellen. Ein signifikanter Rückgang der Belastungen konnte bislang in keiner Grundwassermessstelle im Abstrom beobachtet werden. In der Abstrommessstelle B3 setzte zwar zwischen 2002 und 2006 ein Abwärtstrend ein, bis 2008 wurde dann aber wieder das Ausgangsniveau erreicht. In der Abstrommessstelle B5 wurde ein gegenläufiger Trend beobachtet. Zwischen 2002 und 2006 trat ein Anstieg der Konzentrationen ein, der dann wieder nachließ. Die Beobachtungen erklären sich durch die hydrogeologische Situation des Standortes, der durch seine unmittelbare Nähe zu einem Vorfluter, sehr geringe hydraulische Gradienten und somit schwankende Grundwasserfließrichtungen gekennzeichnet ist. Diese Situation erklärt auch die im Seitenstrom des Standortes vorhandenen, unter wasserwirtschaftlichen Gesichtspunkten relevanten Schadstoffkonzentrationen (Messstelle KB2).

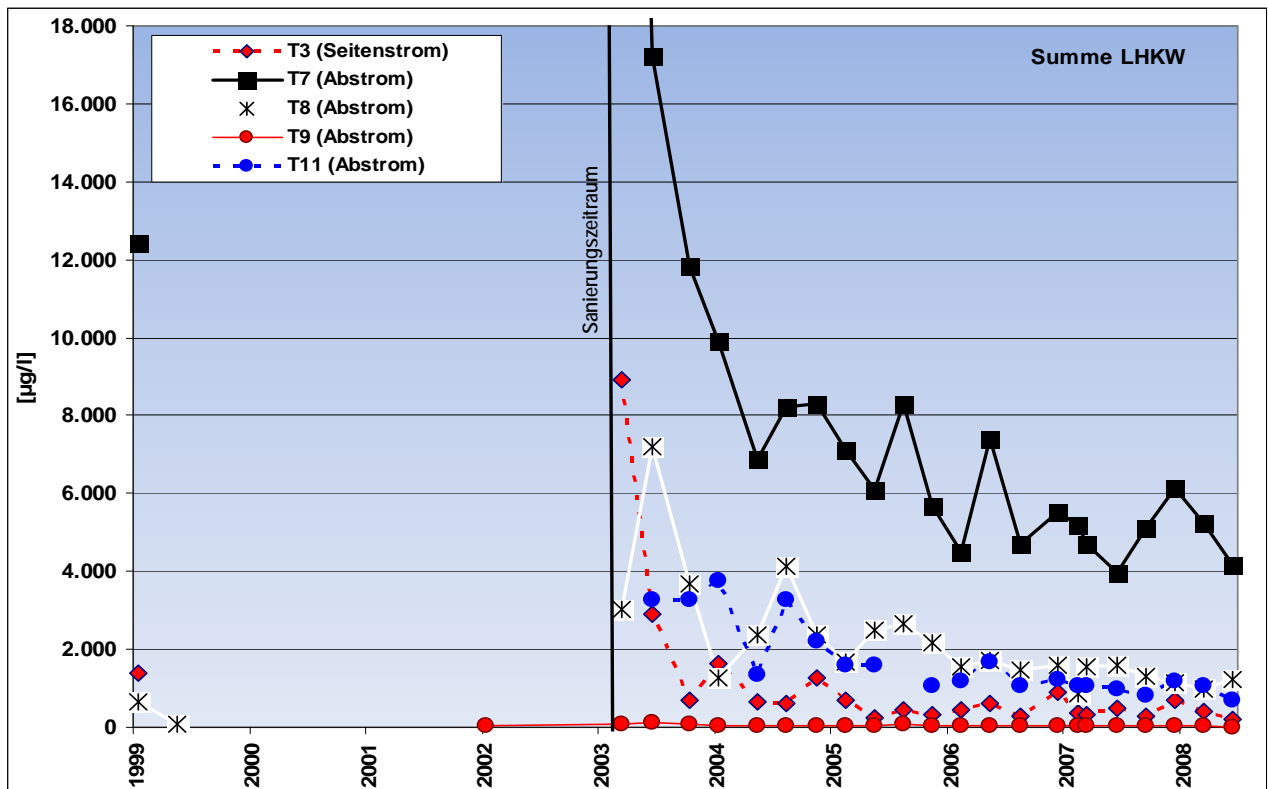
Abb. 3.6: Entwicklung der Σ LHKW-Konzentrationen im Fallbeispiel 3

Die Sanierungsmaßnahmen bewirkten eine deutliche Verbesserung der Schadstoffbelastungen des Grundwassers. In Abbildung 3.6 sind die Konzentrationen des Leitparameters LHKW über die Zeit aufgetragen. Abbildung 3.7 zeigt einen Lageplan mit Eintragung der Aufschlusspunkte, Grundwassermessstellen und Schadstoffverteilungen vor der Sanierung. Der Sanierungsbereich ist in Abb. 4.7 (Kap. 4.1.2.2) dargestellt. Die Messstelle T11 steht im ehemaligen Hauptbelastungsbereich, sie wird heute als Sanierungsbrunnen betrieben, um die verbliebenen Restbelastungen im Grundwasser zu fassen. Die hier auftretenden Schadstoffkonzentrationen sind deutlich geringer als in der Messstelle T7, die unmittelbar am abstromigen Rand des sanierten Hauptbelastungsbereiches steht. Dort sind Restbelastungen im Untergrund verblieben.

In den näher am Eintragsort liegenden Messstellen (T7, T8) trat ein signifikanter Rückgang der Belastungen ein. Mittlerweile scheint sich ein Tailing-Effekt einzustellen, d.h. die Schadstoffkonzentrationen streben einem asymptotischen Endwert zu. T9 liegt ca. 1.200 m in Abstromrichtung entfernt. Hier wurde bislang keine Veränderung der LHKW-Konzentrationen festgestellt. Nach wie vor sind geringe, aber gemessen an der Geringfügigkeitsschwelle für LHKW doch relevante Schadstoffgehalte vorhanden.

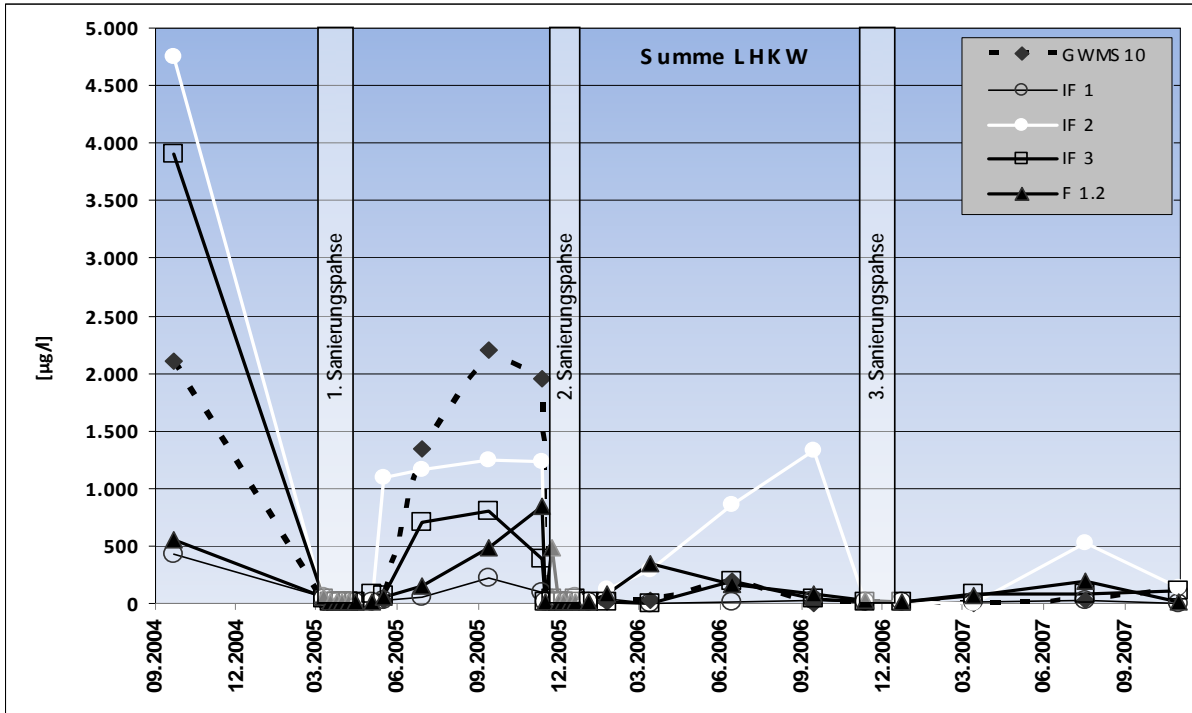
Abb. 3.8: Entwicklung der Σ LHKW-Konzentrationen im Quellbereich im Fallbeispiel 4

Die Infiltration des Oxidationsmittels erfolgte in drei Phasen. Die Konzentrationsentwicklungen der LHKW in den Grundwassermessstellen im Quellbereich sind in Abbildung 3.8 aufgetragen. Aus Abbildung 3.9 gehen die Infiltrationsbrunnen und Grundwassermessstellen hervor. Es wird ersichtlich, dass nach der ersten Zugabe des Oxidationsmittels die Schadstoffkonzentrationen zwar deutlich zurückgingen, jedoch nach wenigen Monaten z. T. wieder bis zum Ausgangsniveau anstiegen. Dieser Effekt war nach der zweiten ISCO-Phase schwächer ausgeprägt und konnte nach der dritten Phase nochmals reduziert werden.

Insgesamt konnte das Niveau der LHKW-Konzentrationen im Schadenszentrum gegenüber der Ausgangssituation auf ca. 1 bis 6 % gesenkt werden. Aufgrund von sorbiert vorliegenden Restbelastungen in einer stauenden Zwischenlage im Grundwasserleiter wird jedoch davon ausgegangen, dass verursacht durch Desorptionsvorgänge unmittelbar über der Aquifersohle langfristig LHKW-Restbelastungen von einigen 100 µg/l verbleiben werden.

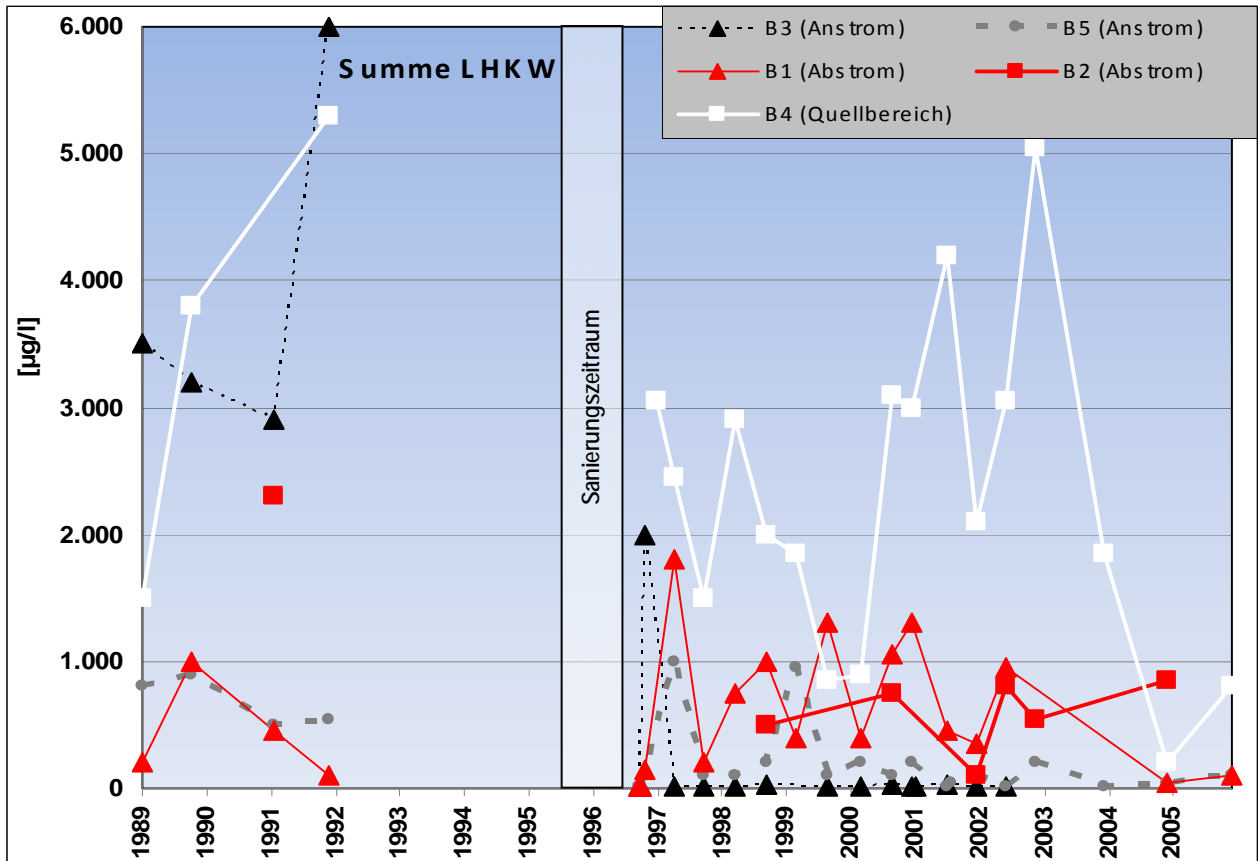
Abb. 3.11: Entwicklung der Σ LHKW-Konzentrationen im Fallbeispiel 5

Die Sanierung umfasste einen partiellen Bodenaustausch in den baulich zugänglichen Bereichen. Abbildung 3.10 zeigt einen Lageplan mit Darstellung des Sanierungsbereichs. Der Boden wurde auf dem Standort selbst unterhalb einer Versiegelung wieder eingebaut. Die Entwicklung der Schadstoffbelastungen im Grundwasser ist je nach Messstellenstandort uneinheitlich. In Abbildung 3.11 sind die LHKW-Konzentrationen der Grundwassermessstellen im Anstrom, im Quellbereich sowie im Abstrom aufgetragen. Es wird deutlich, dass auch im Grundwasseranstrom schon erhebliche Belastungen mit LHKW vorlagen, die nach der Sanierung deutlich abgenommen haben. Die hohen Belastungen vor Beginn der Sanierung sind auf die Nähe der Messstellen zum Schadensherd zurückzuführen. Im Gegensatz zu dem durch B3 und B5 erfassten Anstrombereich bewirkte die Sanierung weder im Quellbereich noch im Abstrom signifikante Verbesserungen der Grundwasserqualität, was in erster Linie auf verbliebene Restbelastungen im Festgestein zurückzuführen sein dürfte (Abb. 3.11).

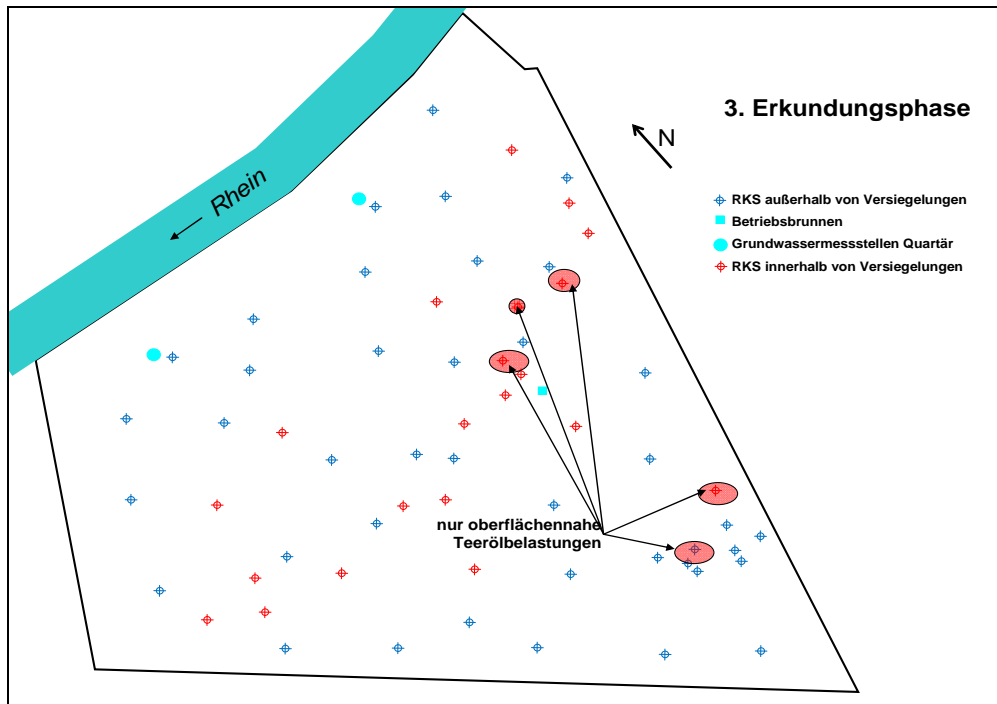
Abb. 4.1: Erkenntnisstand nach der 3. Erkundungsphase im Fallbeispiel "Quellenerkundung"

Die geplante Aufgabe und Veräußerung des Werkes war Anlass für eine erste Altlastenerkundung. Ohne vorausgehende historische Recherche wurde die Fläche mit einem flächendeckenden Erkundungsraster überzogen, wobei versiegelte Bereiche, d. h. nahezu der gesamte Produktionsbereich, ausgespart blieb. Nur in einem kleinen Teilbereich außerhalb der Produktionsanlagen traten oberflächennahe Belastungen mit Teerölen auf. In zwei weiteren Erkundungsphasen, die auf Betreiben der zuständigen Behörde aufgrund der unzureichenden Aufschlüsse im Werksbereich erfolgten, wurden zwei Grundwassermessstellen am abstromigen Rand des Geländes gebaut und auch in versiegelten Bereichen Rammkernsondierungen niedergebracht (Abb. 4.1).

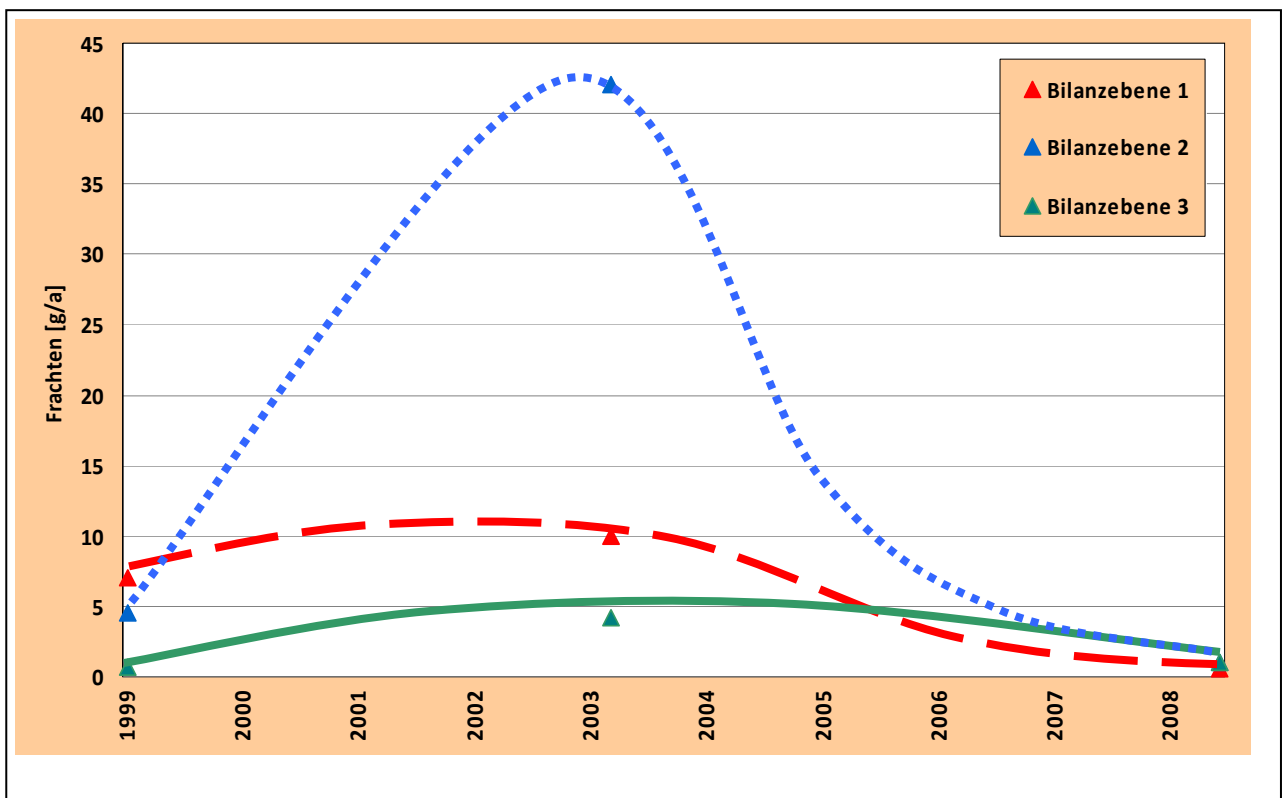
Abb. 4.11: Entwicklung der Schadstofffrachten in verschiedenen Bilanzebenen während der Sanierung im Fallbeispiel 3

Die bestehenden Messstellen erlauben trotz nicht ganz optimaler Platzierung die Kontrolle des Sanierungserfolges anhand von Frachtenbetrachtungen in mehreren Bilanzebenen (Abb. 4.7 bis 4.10). Die erste Bilanzebene liegt im ehemaligen Zentrum der Bodenbelastungen, die zweite am abstromigen Rand dieses Bereiches. Eine dritte Ebene befindet sich etwa am Ende der Fahne. Die Frachten, die überschlägig aus den gemittelten Belastungen aller Messstellen in einer Bilanzebene berechnet worden sind, gehen aus Tabelle 4.1 hervor und sind graphisch in Abbildung 4.11 aufgetragen.

Es wird ersichtlich, dass bis kurz vor Beginn der Sanierung ein starker Anstieg und eine Verlagerung der Belastung in Abstromrichtung, d. h. an den abstromigen Rand des Hauptbelastungsbereiches erfolgt waren. Der Anstieg der Belastung vor Beginn der Sanierung ist auf eine unvermeidliche Mobilisierung durch Bohrarbeiten im Rahmen der Standorterkundungen zurückzuführen. Nach fünf Jahren Sanierungsdauer sanken die Schadstofffrachten in allen Bilanzebenen deutlich ab. Nur in der Bilanzebene 3 ist die Belastung derzeit höher als zu Beginn der Untersuchungen. Daraus ist abzulesen, dass sich die Schadstoffe mit dem Abstrom verlagert haben. Das ehemalige Schadenszentrum ist weitgehend abgereinigt. Der Schwerpunkt der Belastungen liegt jetzt wenige Dutzend Meter weiter im Abstrom. Die in ca. 1.000 m Entfernung zum ehemaligen Schadensherd gelöst vorliegenden Belastungen können durch die Grundwasserhaltung im ehemaligen Schadenszentrum nicht erfasst werden. Bei der gegebenen Abstandsgeschwindigkeit von ca. 40 m/a ist davon auszugehen, dass die Belastungen hier noch über einen längeren Zeitraum auf dem jetzigen Niveau verharren.
